**PLAN ESPECIAL DE ACTUACIÓN PARA LA ACCESIBILIDAD
EN EL MUNICIPIO DE OLVERA (CADIZ)**

**Convenio suscrito entre: Excmo. Ayuntamiento de Olvera,
IMSERSO y la Fundación ONCE**

FEBRERO 2000

**PLAN DE ACTUACIÓN EN EL VIARIO URBANO
(TOMO 2)**

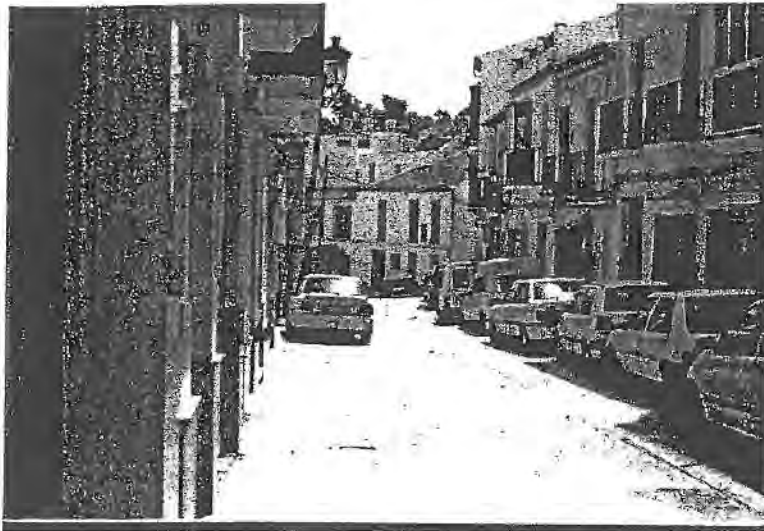
Vista de la calle Victoria. Zona resultante para el tránsito de los peatones.

Estas calles carecen de acerado, estando condicionado el tránsito peatonal a la zona que resulta del estacionamiento de los vehículos y coincide en la mayoría de los casos con el carril de circulación del tráfico rodado, variando en función de la anchura de la calle.

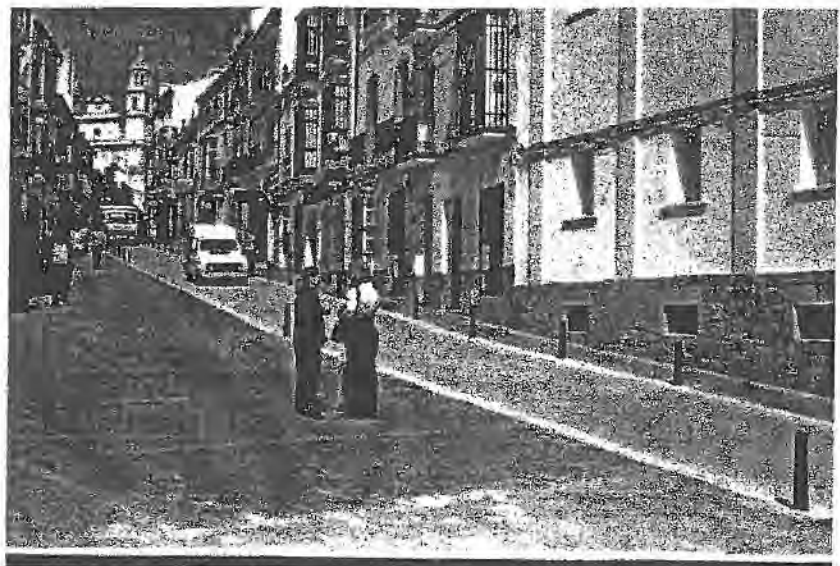
Vista de la Calle Llana. Mejora en calle en centro histórico.

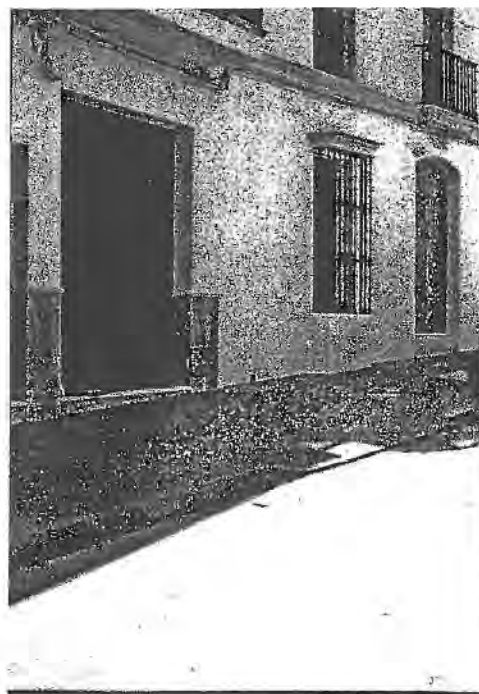
Existen vados dispuestos sobre el acerado cuya función no está destinada a la salida de vehículos y crean una zona de subida y bajada en el sentido de circulación de las personas.

Entrada a garaje en Calle Calvario.

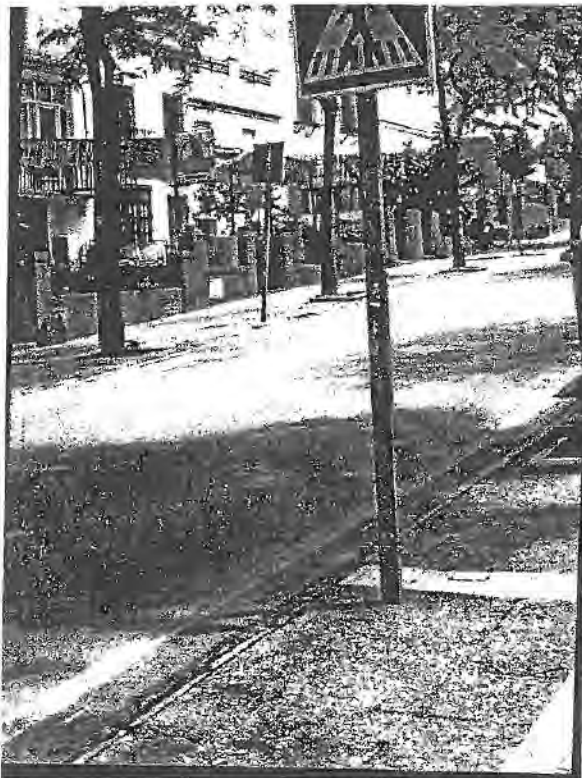
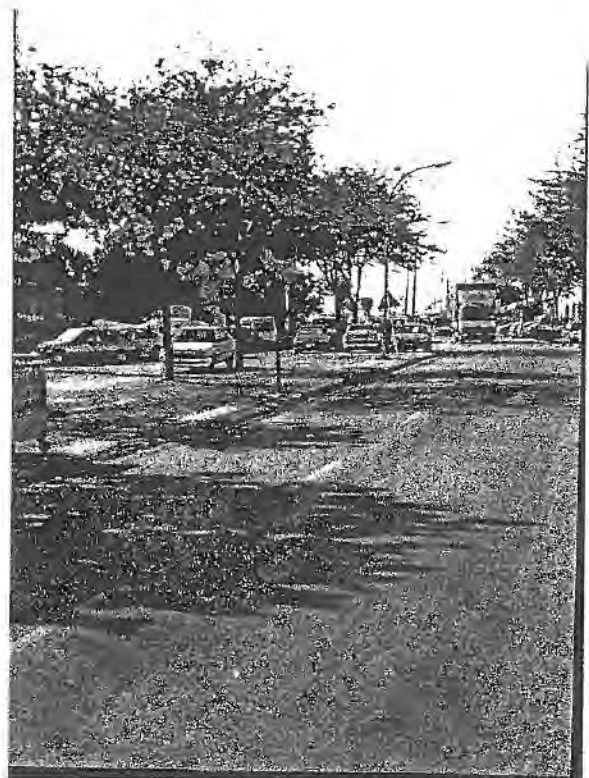
Realizando una comparativa entre lo dispuesto en el Decreto y lo que actualmente existe en la localidad de Olvera, objeto de nuestro estudio, tenemos que decir que los pasos de peatones no cumplen con las condiciones establecidas en él, unas veces debido al mal estado de conservación de la calzada, en otros casos porque el acceso a los pasos se ve obstaculizado por la presencia de elementos en el acceso, los rebajes del acerado no se encuentran bien ejecutados puesto que carecen de las pendientes y cambios de color y textura adecuadas, etc.

Ejemplos de pasos de peatones actuales en calle Jullán Besteiro, Avda. Manuel de Falla y calle Llana.

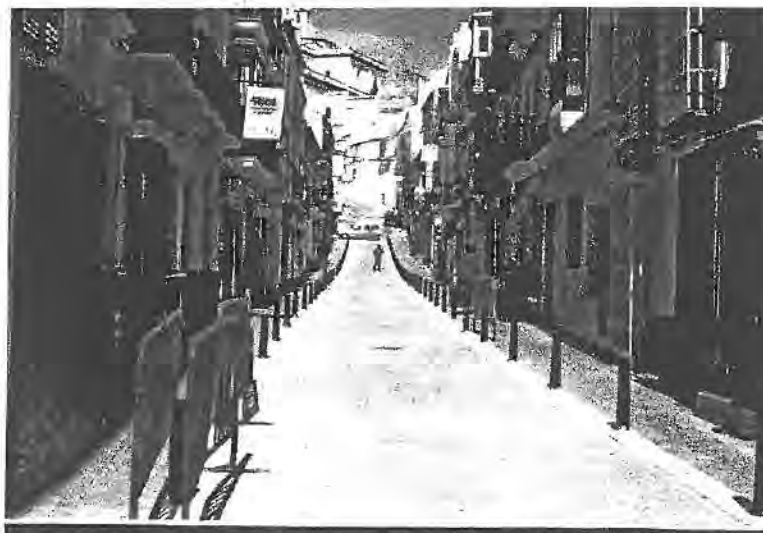
Sector 1a. Ayuntamiento - Calle Llana

La calzada, que se encuentra al mismo nivel que el acerado, en su primer tramo se encuentra en un estado de conservación defectuoso, en su segundo tramo se encuentra recientemente reformado mediante adoquinado. Se ha diferenciado la parte peatonal de la de tráfico rodado con el cambio de tonalidad en el adoquinado, además de contar con bolardos en la línea de separación.

La iluminación de la calle es defectuosa.

En ambos tramos el número de pasos de peatones es deficiente, puesto que no se garantiza el paso de los peatones de un lado a otro de la calzada. Los que existen se encuentran bien señalizados.

Las actuaciones en esta calle pasan por mejorar las deficiencias detectadas a lo largo de su recorrido:

Los rebajes hasta el nivel de la calzada, quedarán señalizados mediante franja de distinta textura y tonalidad de forma que sean percibidos por personas con deficiencia visual.

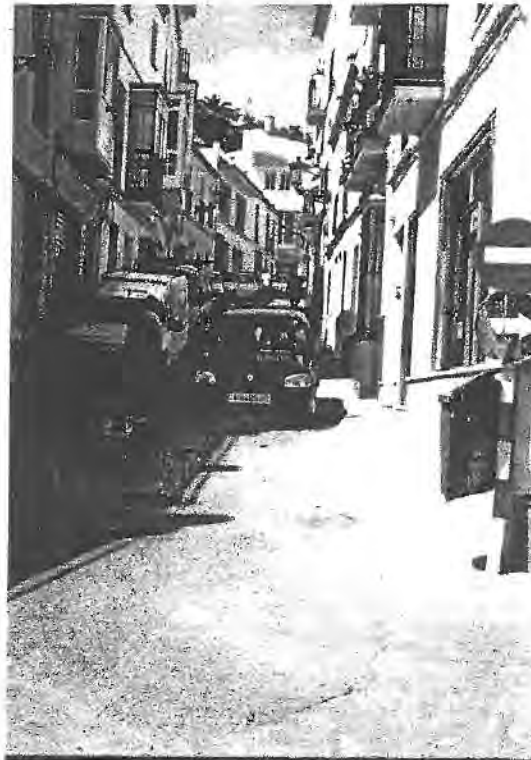
Sector 1b. Calle Llana - Calle Victoria

La calle Victoria posee la calzada y el acerado al mismo nivel. El estado de conservación de la calzada es deficiente.

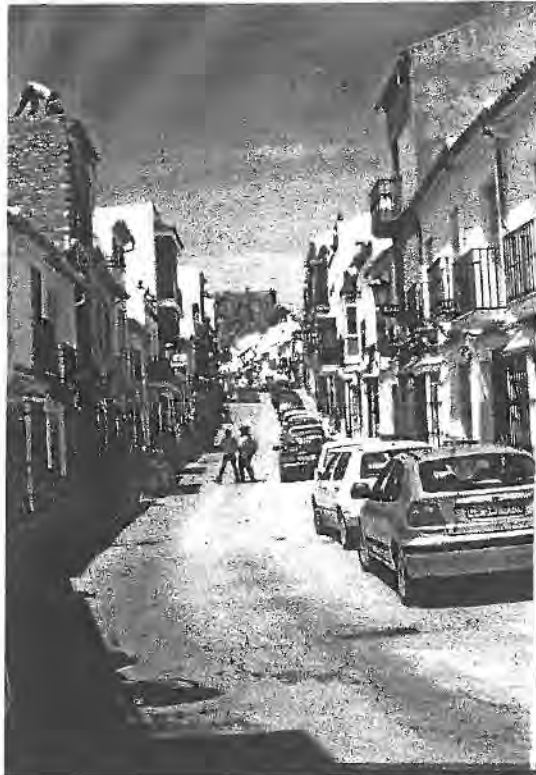
Sector 2: Calle Calvario - Plaza de la Concordia

La calle Calvario es de tráfico mixto siendo en ambos casos la circulación intensa.

En las intersecciones, donde se ha rebajado el acerado hasta el nivel de la calzada, se encuentran ejecutados de forma que la anchura libre de paso no es suficiente y en otras el pavimento no cuenta con el color y la textura que la hagan ser percibidas por personas con deficiencia visual.

Estas zonas se dotarán de los elementos de señalización horizontal en la calzada y vertical mediante señal de tráfico correspondiente. Los pasos se complementarán con semáforos de regulación del tráfico, incorporando un dispositivo acústico de forma que en su uso pueda ser percibida por personas con deficiencia visual.

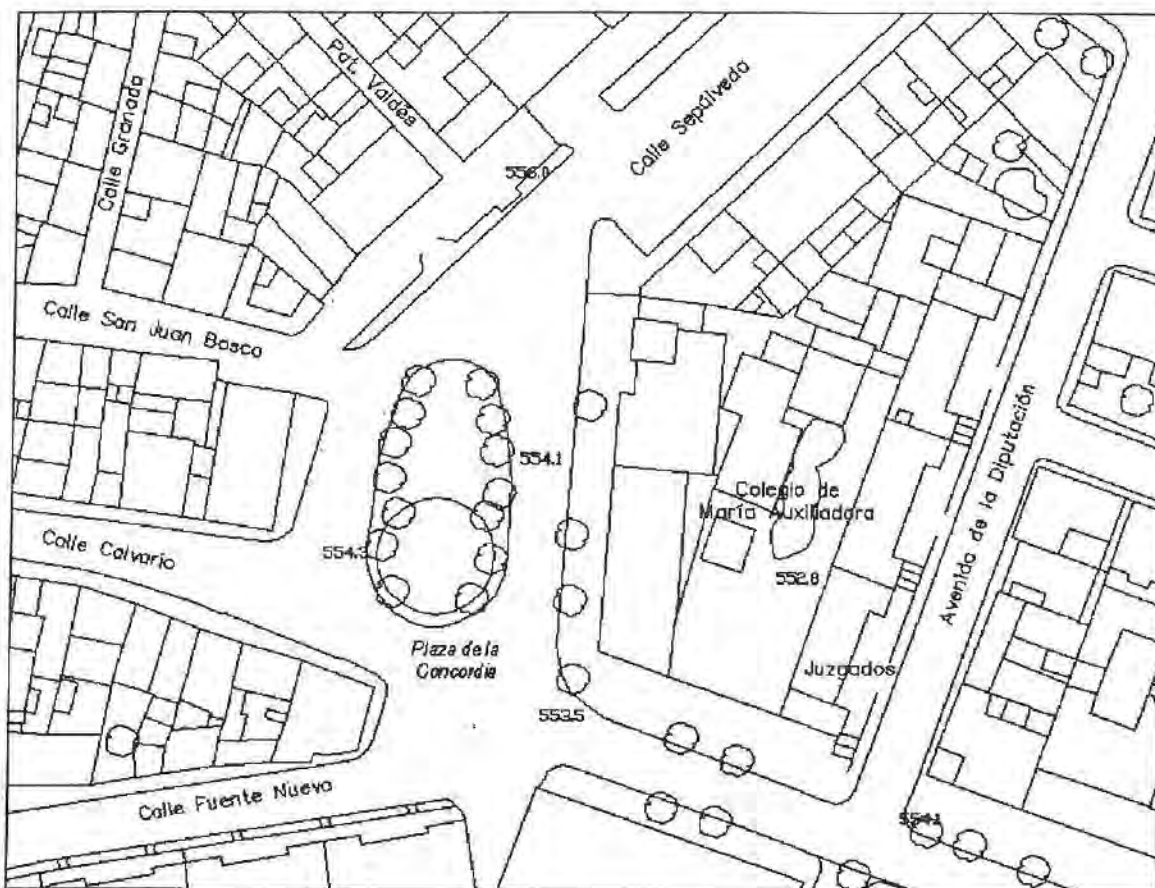
Plaza de la Concordia

| | | SI | NO | | | |
|---|---|---|---|---|---|--|
| | | OBSERVACIONES | <ul style="list-style-type: none"> - Existen elementos del mobiliario urbano que reducen la anchura libre de paso y poseen dimensiones que la hacen del todo inaccesibles. - Los elementos dispuestos para la protección de los alcorques son deficientes. - Hay elementos salientes de fachada a una altura menor de 2,10m - Las zonas dispuestas para el paso de peatones no se encuentran bien ejecutadas, carecen de banda de señalización que la haga perceptible por personas con deficiencia visual. | | | |

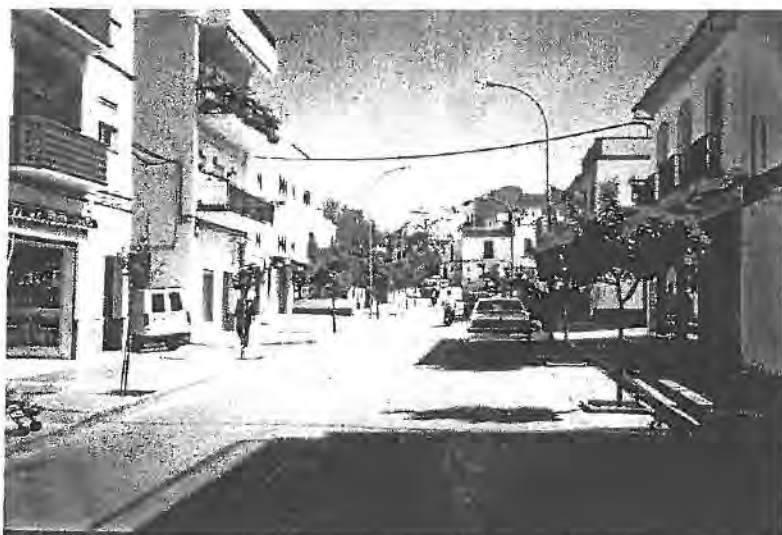
Sector 3a: Avenida de Julián Besteiro

En el acerado existen zonas donde el pavimento se encuentra deteriorado. Los elementos urbanos situados sobre éste, se encuentran situados en la línea de fachada del cerramiento de la parcela o en el tercio exterior del acerado. En algunos casos quedan fuera de este tercio pero existe anchura de paso libre que permite el paso de los peatones.

Los vados de vehículos se encuentran rebajados correctamente hasta el nivel de la calzada, pero carecen de la señalización, mediante cambio de rugosidad del pavimento y tonalidad, que le permita ser percibidos por personas con deficiencia visual.

En aquellos casos donde se precise, se colocarán además elementos reguladores del tráfico por medio de semáforos, complementados con sistema de percepción acústica para favorecer la detección por personas con deficiencia visual.

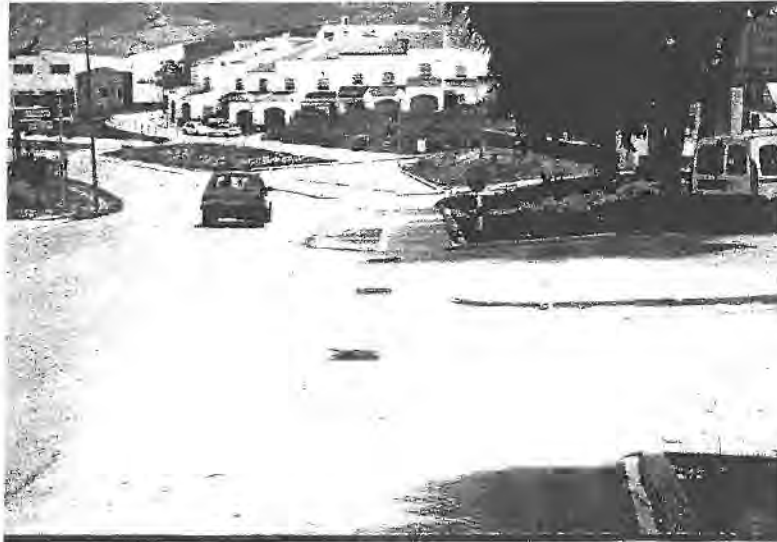
Sector 3b: Avenida de Julián Besteiro

El firme de la calzada se encuentra en buen estado de conservación. La señalización de los pasos de peatones dispuesta sobre la calzada, se encuentra en mal estado debido a la deficiente conservación.

El acerado presenta zonas deterioradas. Los elementos urbanos situados en el acerado se encuentran situados en la línea del cerramiento de fachada con la avenida o en el tercio exterior del acerado, salvo en algunos casos donde los elementos urbanos quedan fuera de este tercio pero existe una anchura libre de paso suficiente de 1,50m.

Las esquinas e intersecciones se encuentran rebajadas, en algunos casos se ha realizado mediante el rebaje del acerado hasta la cota de la calzada y en otros casos por medio del rebaje del acerado y el recrecido del pavimento de la calzada. Estos rebajes se encuentran mal resueltos puesto no tiene la anchura de paso suficiente y la tonalidad del pavimento es del mismo color, siendo de difícil percepción por personas con deficiencia visual.

4. - Se colocarán, además, elementos reguladores del tráfico por medio de semáforos, complementados con sistema de percepción acústica para favorecer la detección por personas con deficiencia visual.

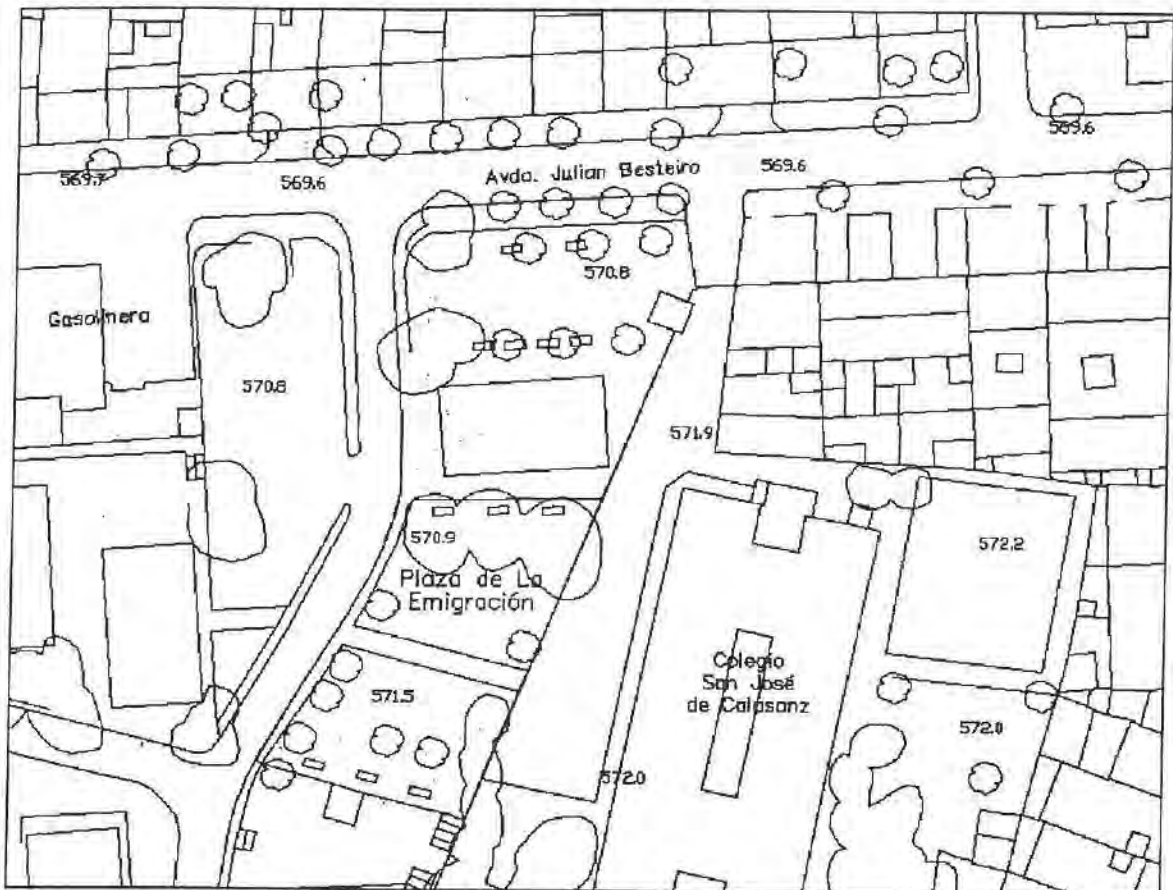
Plaza de la Emigración

| | | SI | NO | | | |
|---|---|---|---|---|--|--|
| | | OBSERVACIONES | <p>- El desnivel entre las zonas existentes en la plaza se salva mediante una zona de paso con 1,00 m de anchura que no posee ningún elemento de protección.</p> <p>- Los elementos del mobiliario urbano están dotados de las características y dimensiones correctas.</p> <p>- Los alcorques de los árboles se encuentran sin cubrir. Presentan el riesgo de caída por tropiezo para personas con deficiencia visual.</p> | | | |

1. - Los alcorques de los árboles que se encuentran sin protección, presentando el peligro de tropiezo para personas con deficiencia visual al no ser detectados por éstos, se protegerán mediante rejilla metálica perforada en toda la superficie del alcorque, de forma que el diámetro del hueco no supere los 2 cm.

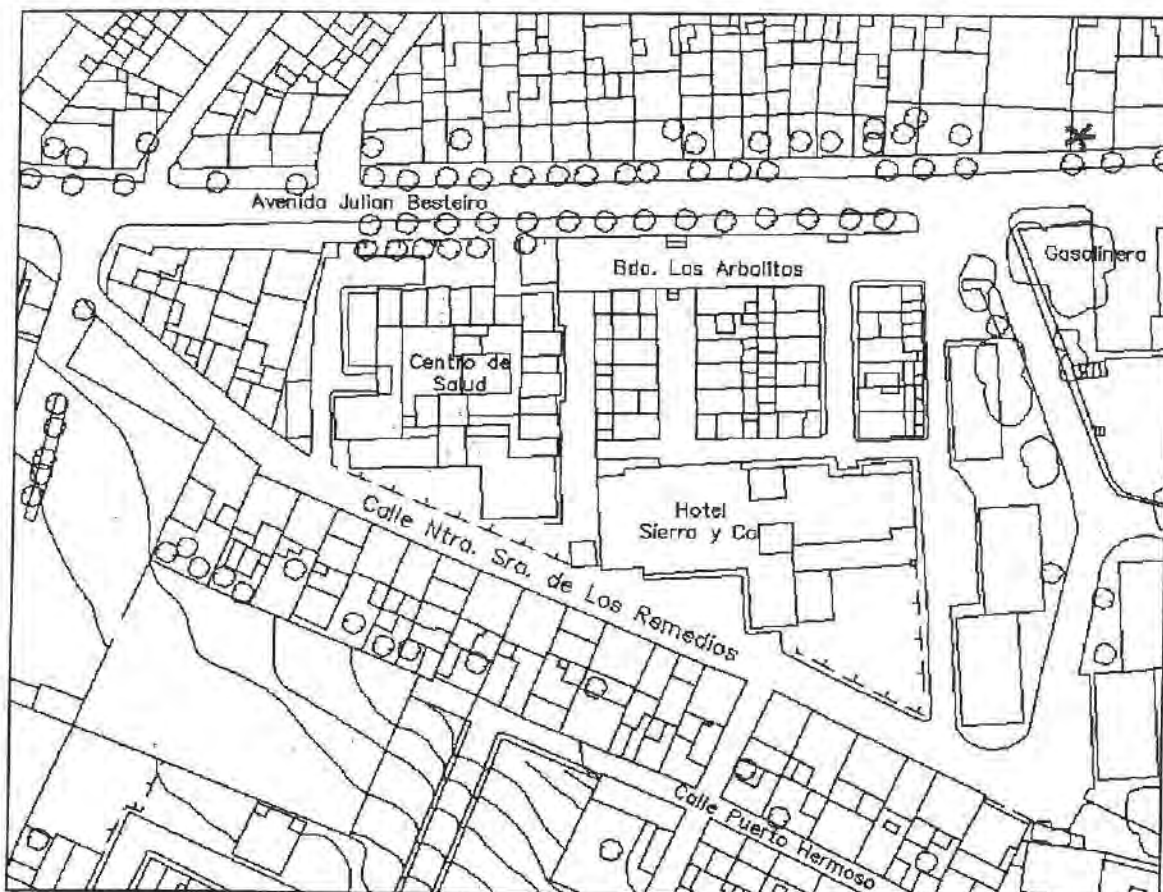
Calle Nuestra Señora de los Remedios

| | | SI | NO | | |
|---|--|---|---|---|--|
| OBSERVACIONES | <p>- El pavimento de la calzada se encuentra resuelto con losa de hormigón en masa, encontrándose en un estado defectuoso.</p> <p>- La zona de tránsito peatonal coincide con la de tráfico rodado. Al no existir aceras los peatones circulan por la calzada, motivado por el estacionamiento de los vehiculos en uno de los lados de la misma.</p> <p>- No existen pasos suficientes para facilitar el cruce a los peatones.</p> | | | | |

- d) Se dispondrán bolardos como elementos de separación entre el acerado y la calzada, destinados a impedir el estacionamiento de los vehículos ocupando parte del acerado.

2. - Se llevarán a cabo los trabajos de mejora del firme de la calzada.
3. - Se reservarán plazas para el estacionamiento de vehículos para minusválidos, de forma que se les dote de la señalización, dimensiones y características necesarias para el uso por parte de aquellos.

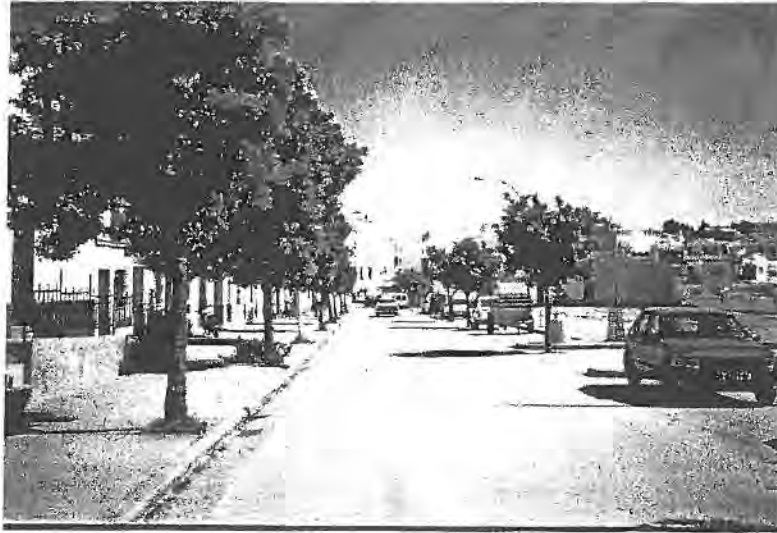
Sector 4a: Calle Vereda Ancha - Calle Socorro

Sobre el acerado también se han detectado zonas invadidas por escalones. Estas zonas no se encuentran señalizadas correctamente, presentando el riesgo de caídas por tropiezo para personas con deficiencia visual. Existe el mismo tipo de riesgo de tropiezo para los peatones con deficiencia visual debido principalmente a la existencia de objetos situados en el trayecto de circulación.

1. - La circulación de los peatones se ve dificultada por la presencia de discontinuidades en el pavimento del acerado. El mal estado de conservación de la base de apoyo, la existencia de la interrupción en el solado y el deterioro del pavimento, son algunas de las causas que hacen necesarias la actuación en este sentido, para lo cual se ejecutarán los trabajos necesarios para la mejora de las condiciones del pavimento, eliminando los desniveles, fisuras, etc.

2. - Los alcorques de los árboles que se encuentran sin protección, presentando el peligro de tropiezo para personas con deficiencia visual al no ser detectados por éstos, se protegerán mediante rejilla metálica perforada en toda la superficie del alcorque, de forma que el diámetro del hueco no supere los 2 cm.

6. - Se dispondrán elementos de regulación del tráfico peatonal y rodado adaptado para personas con deficiencia visual mediante señal acústica.
