**PLAN ESPECIAL DE ACTUACIÓN PARA LA ACCESIBILIDAD
EN EL MUNICIPIO DE OLVERA (CADIZ)**

**Convenio suscrito entre: Excmo. Ayuntamiento de Olvera,
IMSERSO y la Fundación ONCE**

FEBRERO 2000

**PLAN DE ACTUACIÓN EN EL VIARIO URBANO
(TOMO 2)**

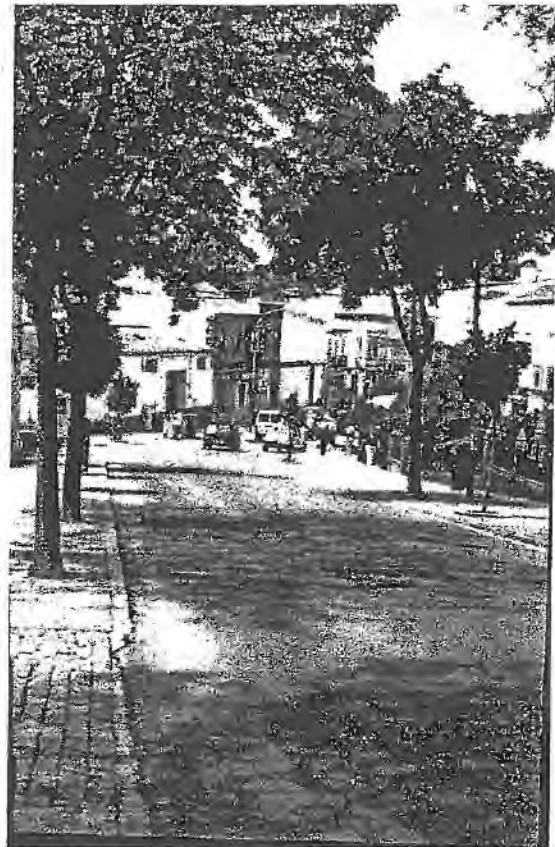
*Avda. de Julián Besteiro,
vista de la Avda. desde el Centro de Salud.*

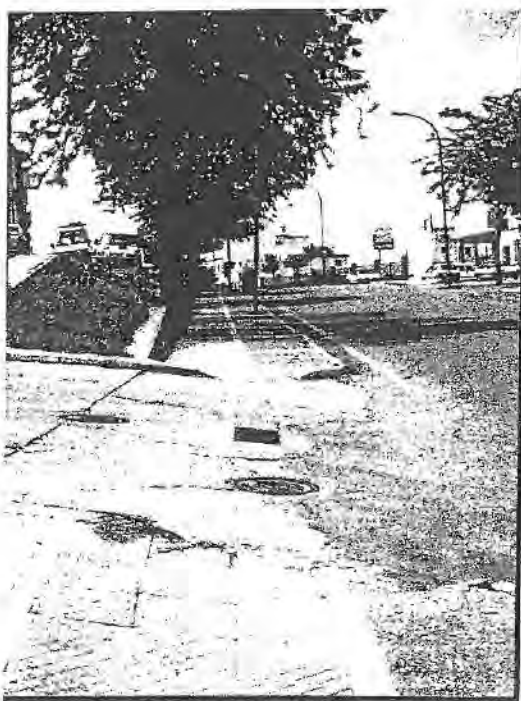
Encontramos otro tipo de rebajes ejecutados en el acerado, mas concretamente en las esquinas de confluencia de dos calles. Estos rebajes se encuentran realizados con una anchura inferior a la que establece el Decreto (1,80 m) y con una pendiente en muchos casos del todo inadecuada para el paso de personas en silla de ruedas. Además, carecen de la señalización de acuerdo con las directrices marcadas en el Decreto 72/1992.

También hemos encontrado esquinas donde el paso se ve dificultado por la inexistencia de estos rebajes.

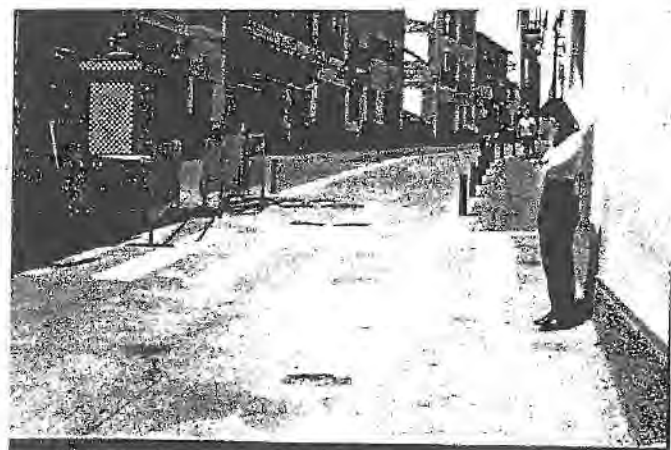
Ejemplos de pasos de peatones actuales en calle Jullán Besteiro, Avda. Manuel de Falla y calle Llana.

Existen casos en los que el paso de personas con movilidad reducida se ve dificultado por carecer de las dimensiones adecuadas. Además, esta dificultad se ve acrecentada por no coincidir el rebaje con la zona del paso de peatones. Para atravesar por el paso de peatones tienen que recorrer un tramo por la calzada, siendo un riesgo a correr por los peatones que intentan cruzar a la otra acera.

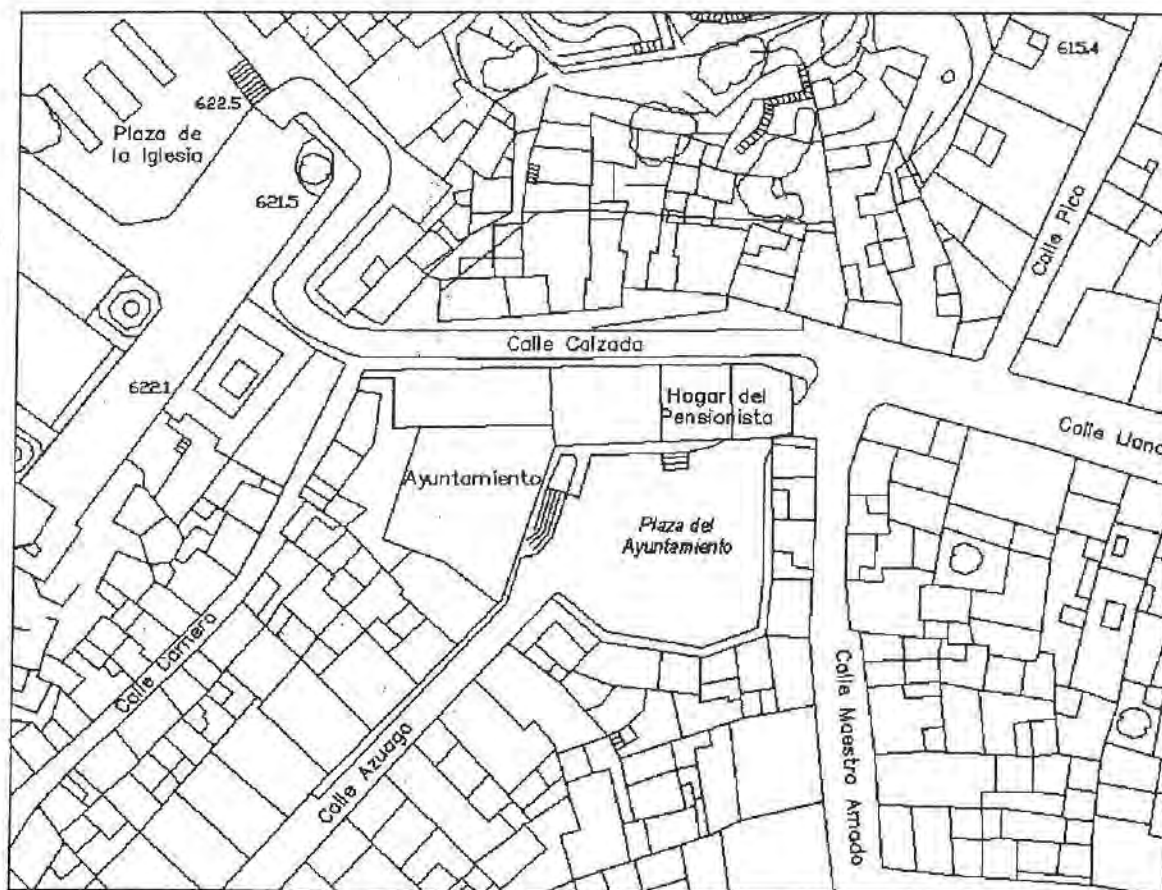
Plaza del Ayuntamiento

Esta plaza es una de las principales de la localidad de Olvera. En ella se encuentran los edificios del Ayuntamiento y el Centro de día para personas mayores.

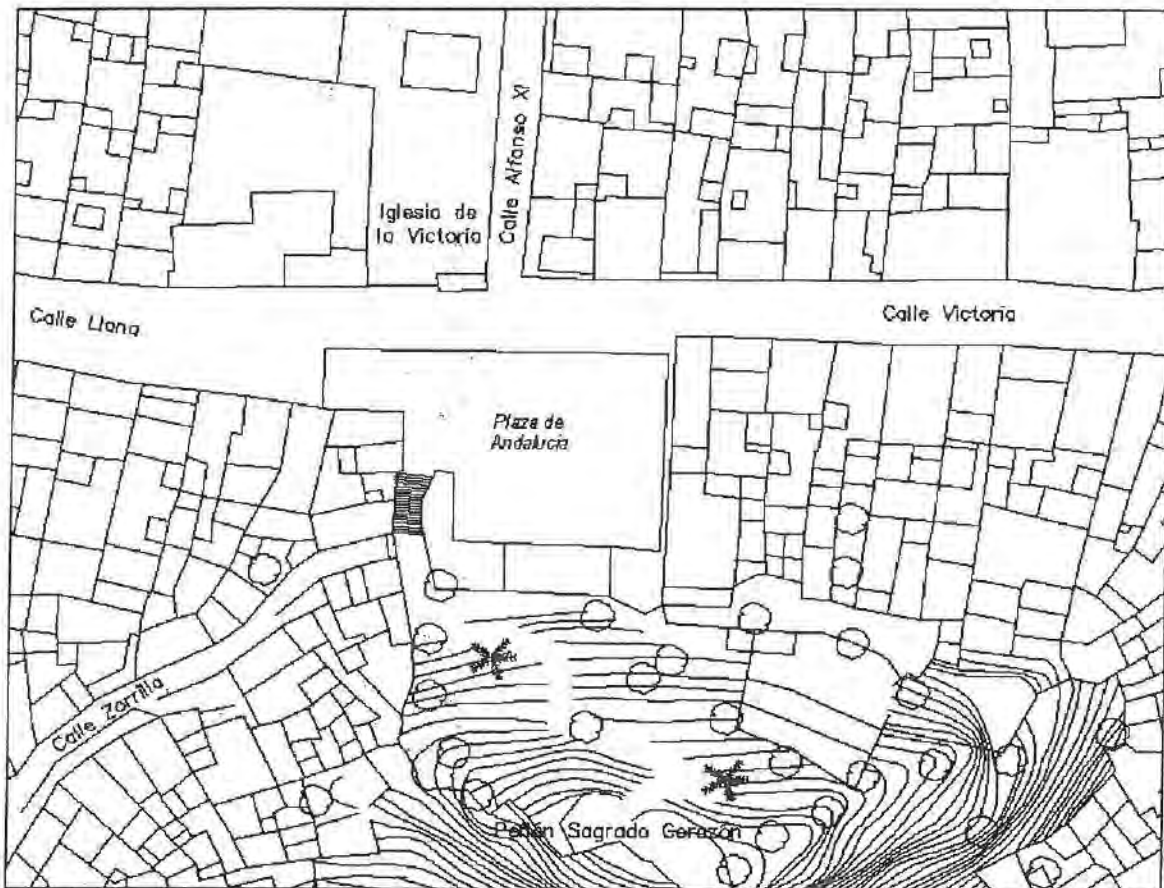
Plaza de la Andalucía

La plaza de Andalucía con forma rectangular está situada en la confluencia entre la Calle Llana y la Calle Victoria.

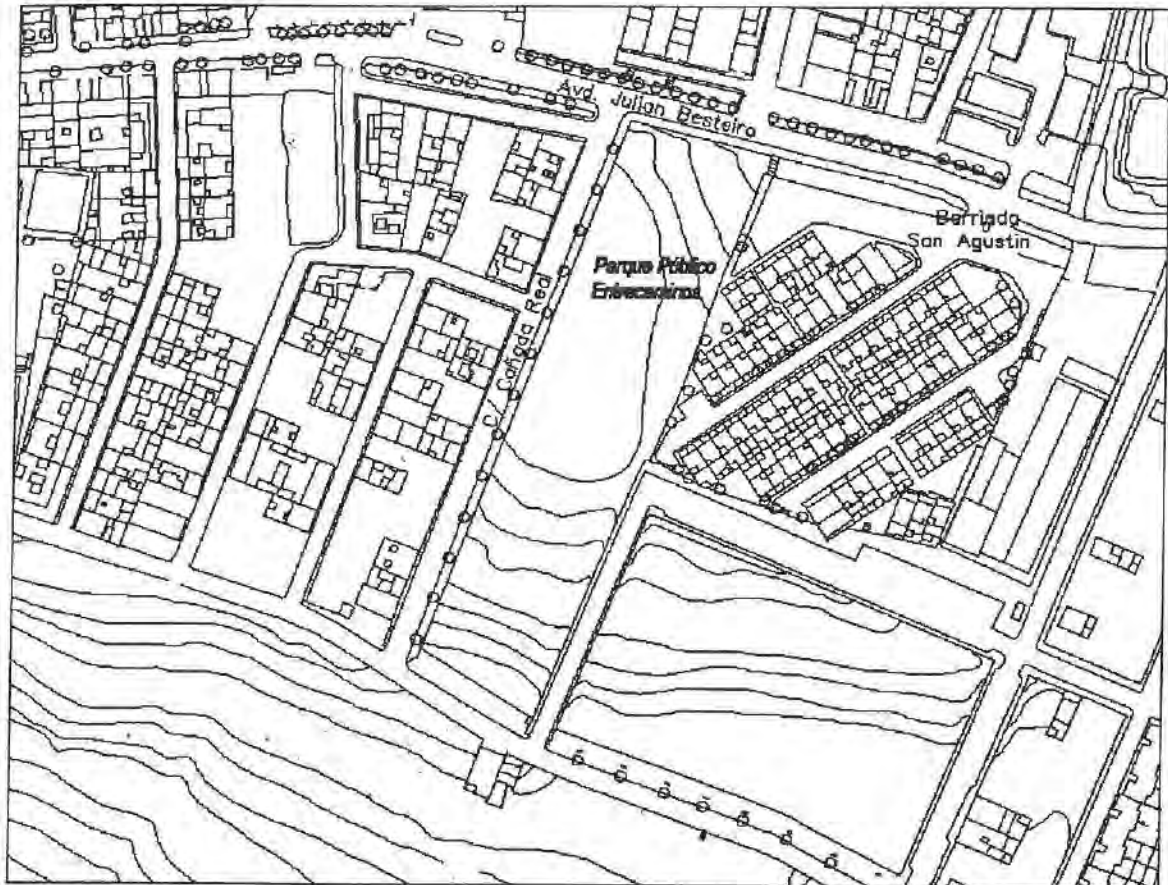
Parque Público Entrecaminos

El parque público Entrecaminos se encuentran lindando con la Avenida de Julián Besteiro, es de planta rectangular. El acceso al interior del parque se realiza por dos puntos. El primero de ellos se realiza a nivel con la cota del acerado de la calle y el segundo punto de acceso se realiza salvando una altura de 5 escalones. Esta diferencia de cota es producida por la pendiente de la Avenida.

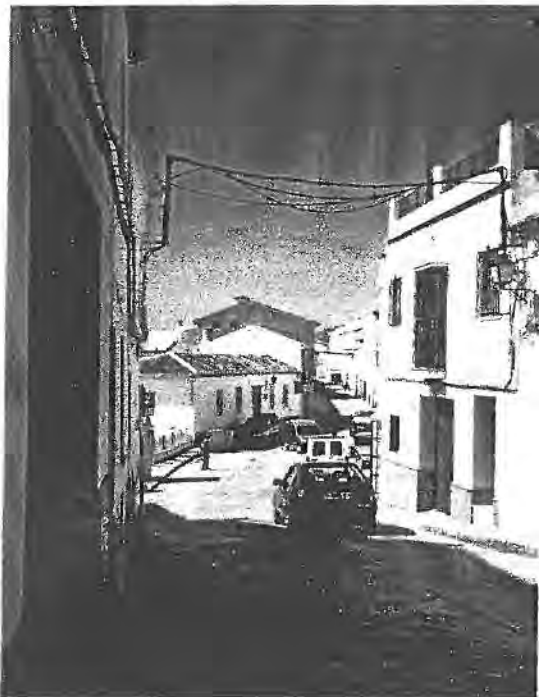
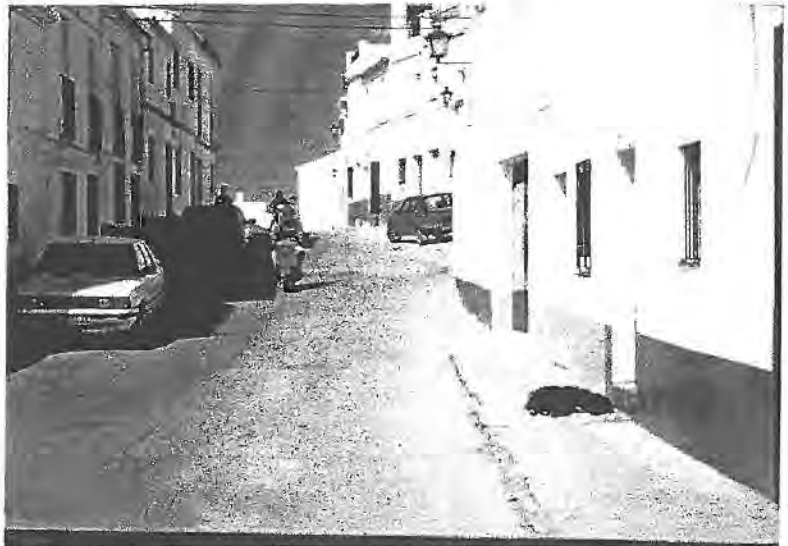
Sector 4b: Calle Vereda Ancha - Calle Socorro

El segundo tramo del Sector 4 se sitúa entre el final de la calle Vereda Ancha y el final de la calle Hondón, pasando por la calle Ronda.

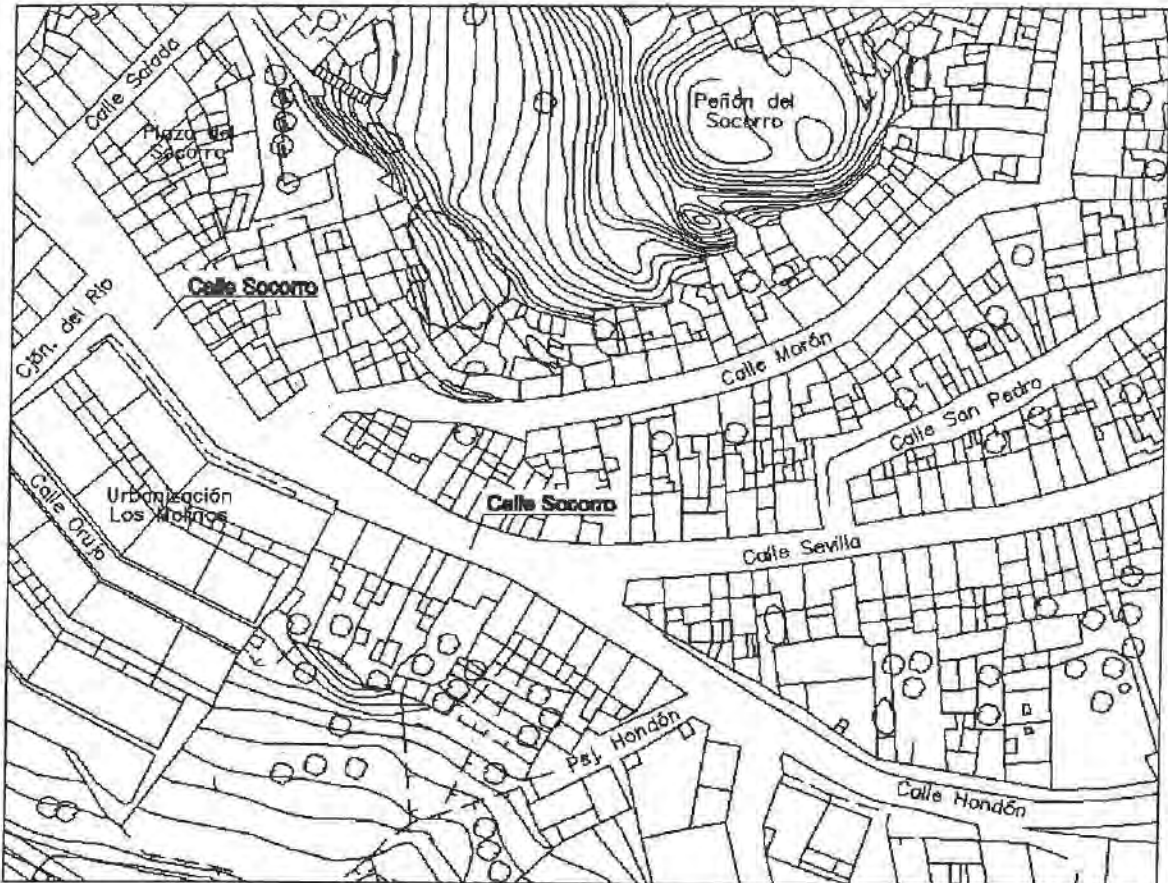
Sector 4c: Calle Vereda Ancha - Calle Socorro

La calle Socorro, de tráfico mixto, posee un nivel de circulación medio - bajo. La calzada se encuentra pavimentada con losa de hormigón en masa, encontrándose en un estado deteriorado. Para la circulación por la calzada, los vehículos cuentan con un carril en cada sentido de la marcha.

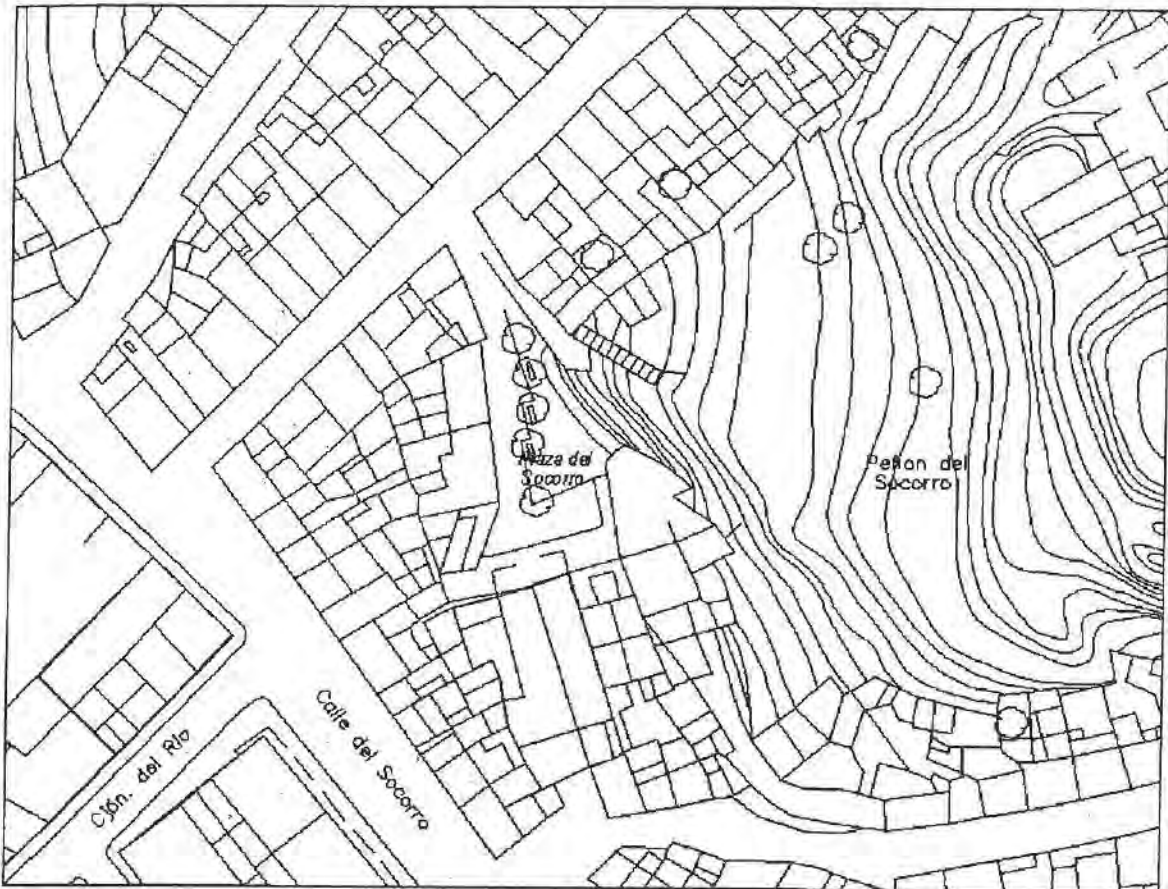
Plaza del Socorro

El acceso a la plaza se realiza desde la calle Salada, la cual posee una pendiente excesiva. En el interior de la plaza encontramos la residencia de Ancianos Ntra. Señora de Socorro. La circulación interior de la plaza es de baja intensidad.

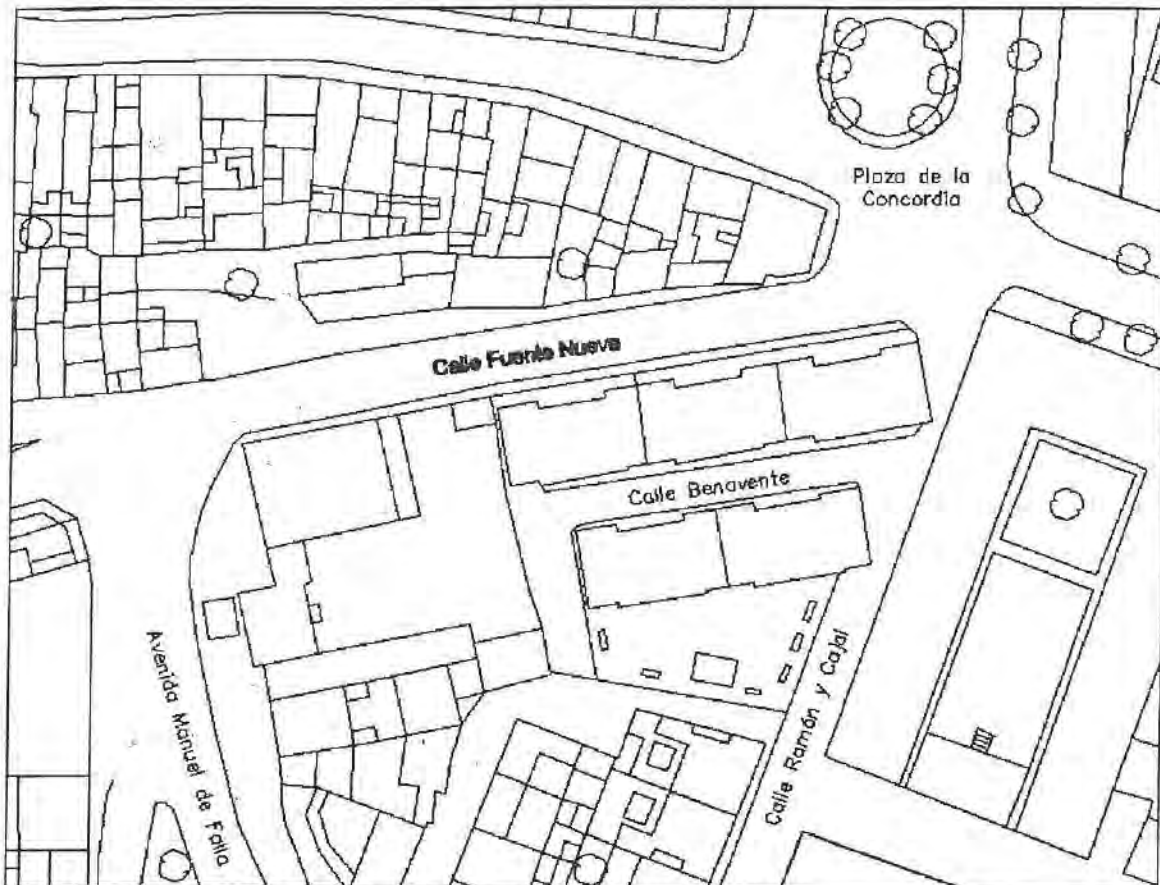
Calle Fuente Nueva

Esta calle, situada entre la plaza de la Concordia y la calle Vereda Ancha, cuenta con un carril para cada sentido de la circulación del tráfico rodado. A cada lado de la calzada existe acerado cuya anchura varía en función de la alineación de la fachada de las viviendas.

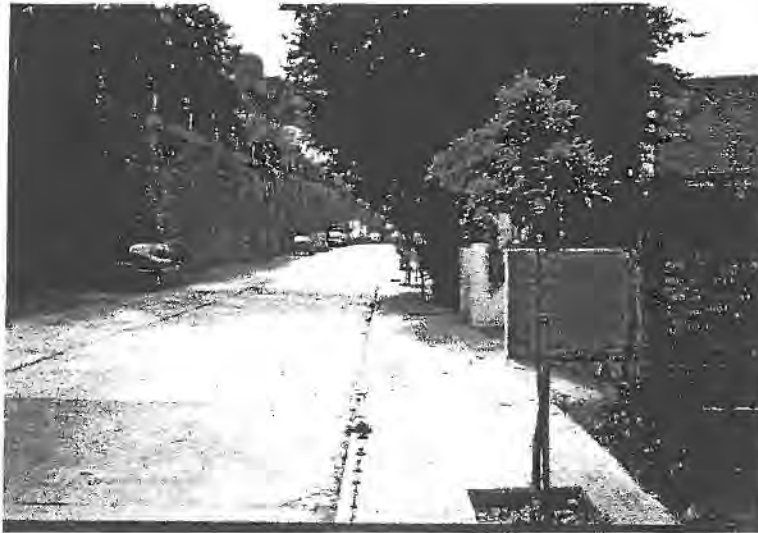
Sector 5a: Calle Sepúlveda - Cementerio

Este es el primer tramo del Sector 5 que arranca de la Plaza de la Concordia y termina en el final de la calle Bellavista, pasando por la calle Sepúlveda. La calzada se encuentra pavimentada y posee aceras a uno y otro lado de la misma.

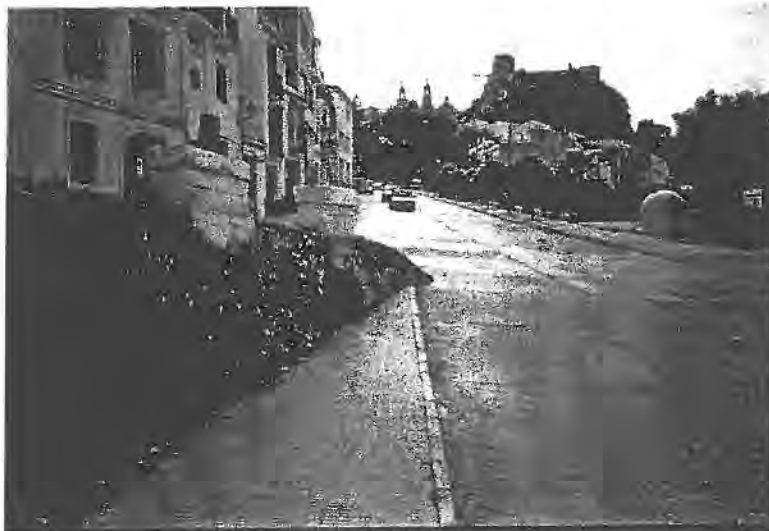
Sector 5b: Calle Sepúlveda - Cementerio

El estudio del segundo tramo de este Sector 5, se desarrolla a lo largo de la calle Lepanto. Este mantiene las mismas características que el tramo anterior en cuanto a la circulación, contando con tráfico rodado y peatonal, siendo el primero de ellos de mayor intensidad que el segundo.

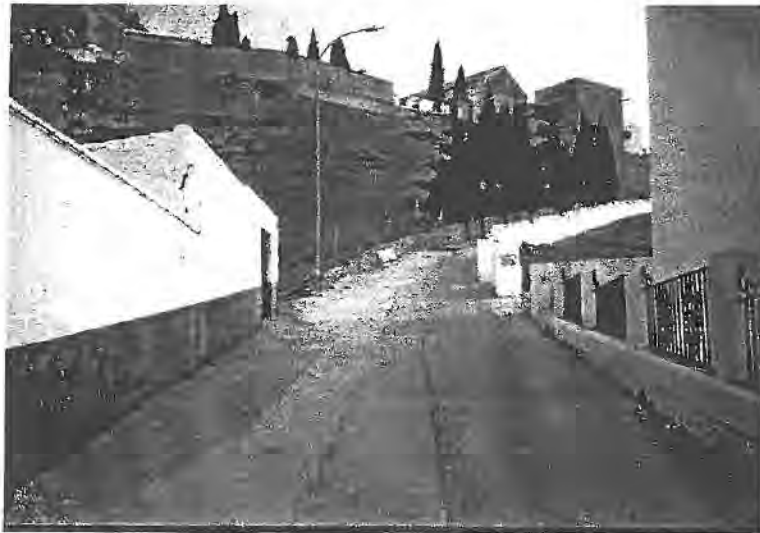
Sector 5c: Calle Sepúlveda - Cementerio

Tercer tramo de estudio del Sector 5, en encontramos los edificios y zonas de estudio del presente Plan de Accesibilidad: el Mercado de Abastos, el Cementerio y La plaza de la Iglesia de Ntra Señora de La Encarnación.

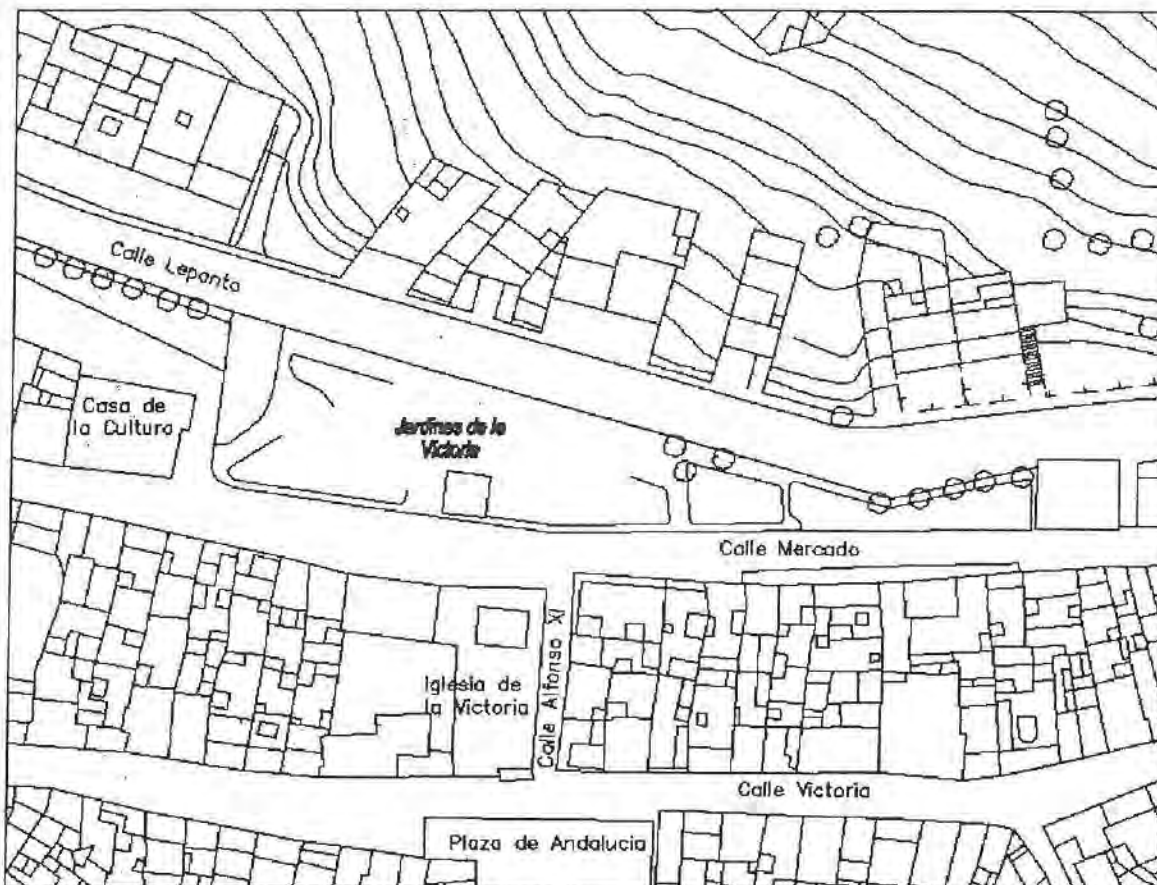
Jardines de la Victoria

El jardín presenta 4 accesos desde la calle Mercado. El situado frente a la Casa de la Cultura se realiza salvando un desnivel de 14 escalones. El ubicado junto al quiosco se realiza a cota de acera y presenta paso de peatones en la calzada. El situado en el extremo opuesto a la Casa de la Cultura también se realiza a cota de acera. Además entre este y el del quiosco existe otro acceso que se realiza salvando un desnivel de 28 cm resuelto mediante dos escalones.

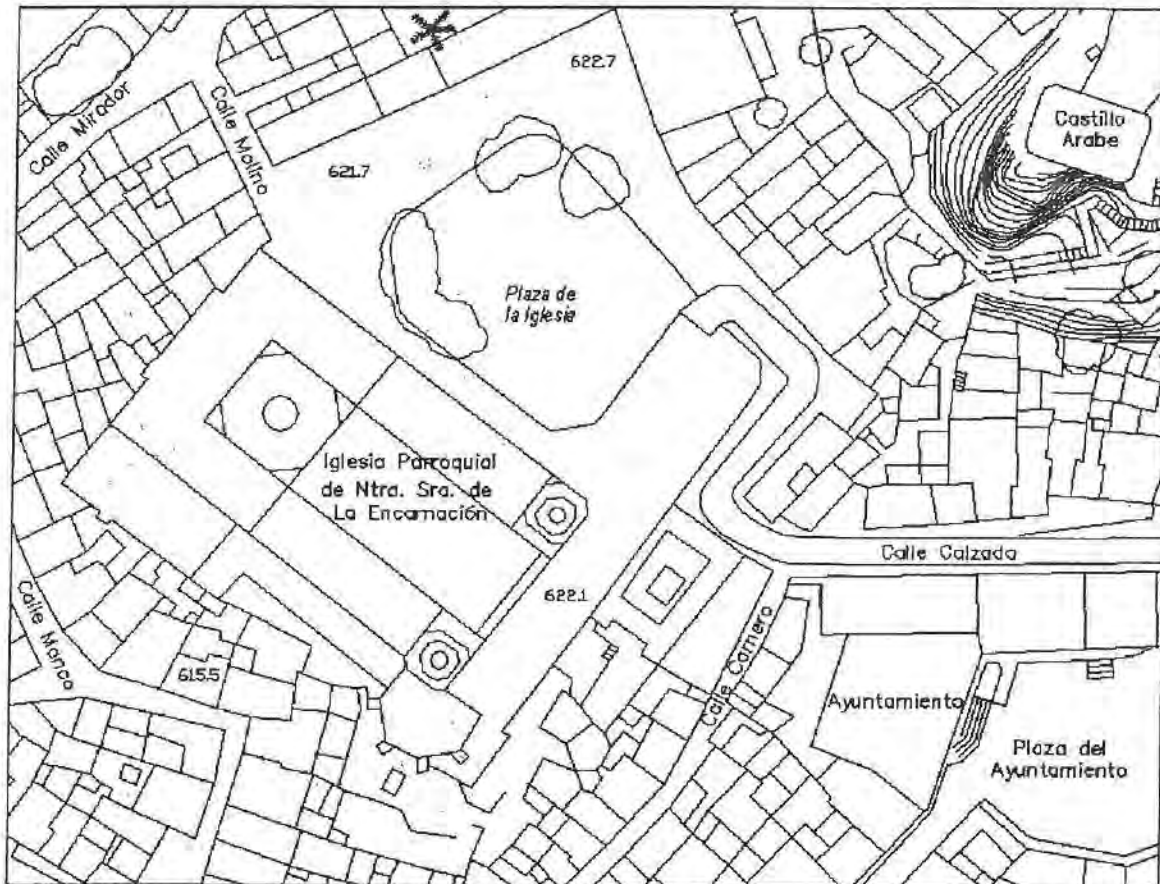
Plaza de la Iglesia Ntra. Señora de la Encarnación

Situada junto a la Iglesia principal del municipio, siendo una de las zonas más elevadas de éste. Posee dos accesos, uno realizado desde la calle Molino y el otro realizado desde la calle Calzada. El acceso desde la calle Molino se realiza a cota, mientras que la calle Calzada se ha resuelto mediante una rampa inaccesible debido a la invasión de los elementos de fachada, que reducen la anchura de paso libre presencia y un tramo escalonado sensiblemente horizontal que se salva mediante peldaños con tabica no superior a 10 cm.

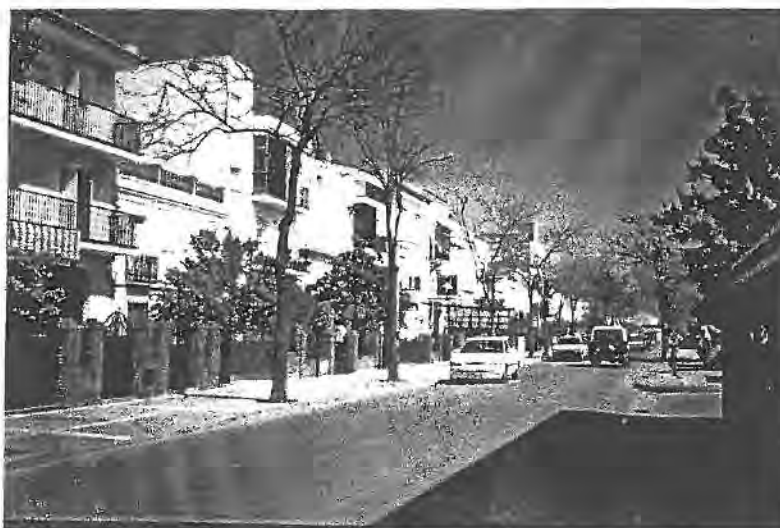
Sector 6a: Avenida Manuel de Falla

La Avenida de Manuel de Falla es una de las vías de acceso a la localidad de Olvera desde la carretera Nacional. En ella encontramos varios edificios que son objeto de estudio en este plan de accesibilidad, encontrando en este primer tramo de estudio que va desde la calle Fuente Nueva hasta la calle Algodonales, el complejo de la Piscina Municipal.

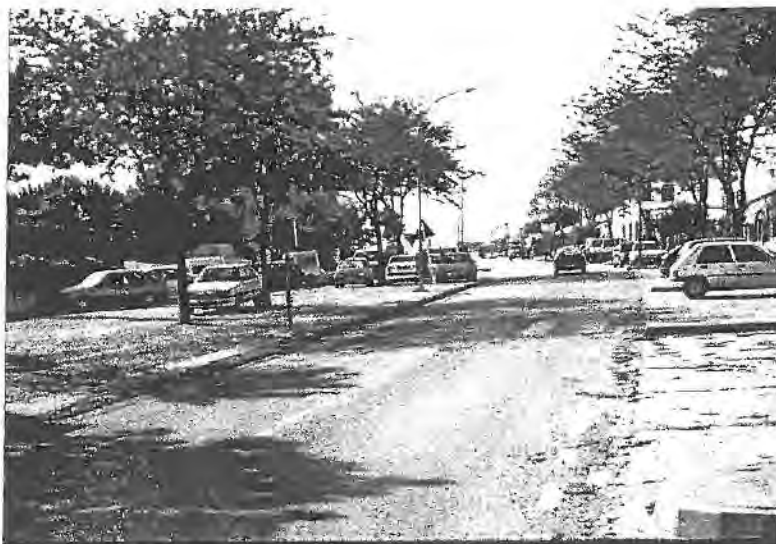
Sector 6b: Avenida Manuel de Falla

En el segundo tramo de este Sector 6, encontramos los edificios de dos centros educativos. El primero es el Instituto de Enseñanza Secundaria Zaframagón y el segundo el Colegio Sierra de Lijar.

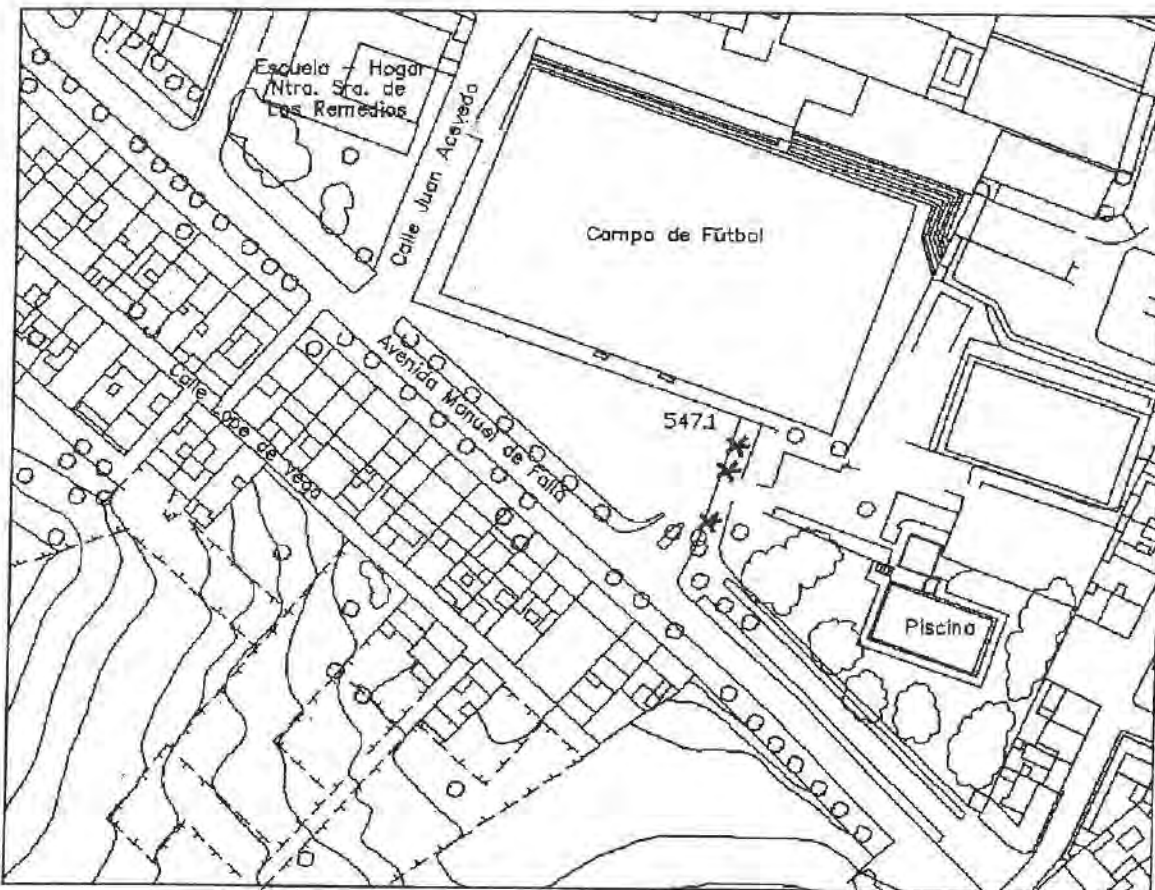
Acceso a Piscina Municipal

Se trata de una pequeña plaza en terraza elevada sobre la avenida Manuel de Falla con forma triangular y completamente plana. Presenta dos accesos desde la mencionada avenida. En la actualidad su uso es exclusivo de aparcamiento, siendo el pavimento de asfalto.
